## **Америка перестраивается – не без помощи композитов**

*Tom Dobbins, Reinforced Plastics*

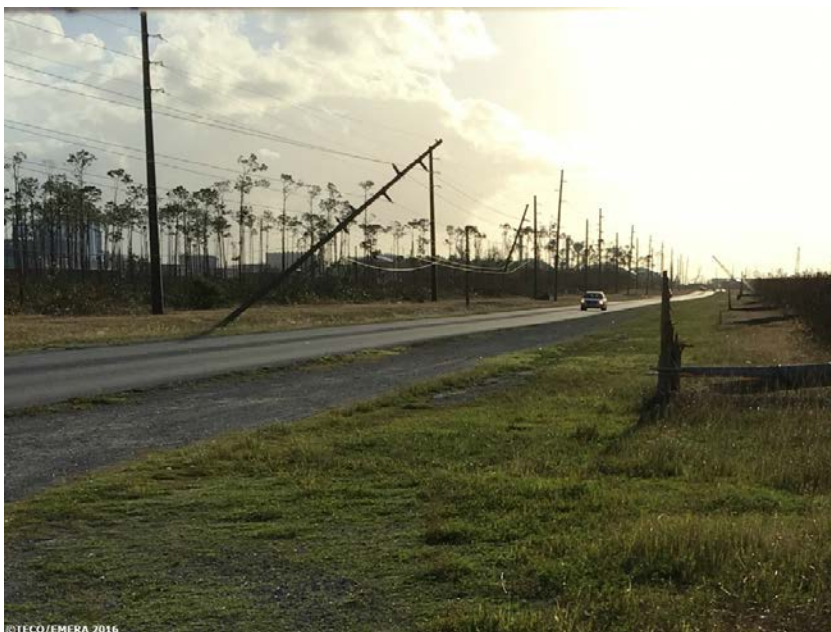
Рисунок 2 – Линия деревянных опор, построенная в 2009 году, была повреждена многочисленными ураганами. Наибольший ущерб нанес ураган Мэтью, который повалил около 2700 опор

Когда специалисты RS Technologies завершили этот анализ, они обнаружили, что при скорости ветра 58 миль/час, 65 футовая деревянная опора 2го класса была использована почти на 200%. «Мы подумали – так не может быть, так совсем не может быть» - говорит Фехт (рисунок 2).

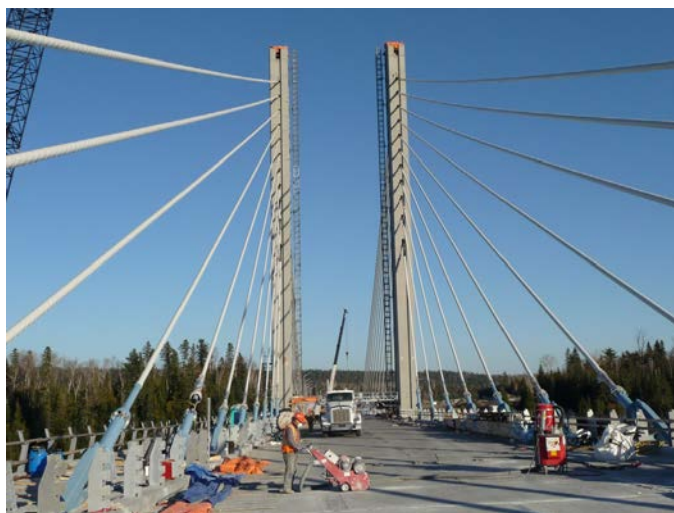
Рисунок 3 – Министерство транспорта Онтарио выбрало фибробетон для моста через реку Нипигон – 480 панелей, предотвращающих коррозию и обеспечивающих надежность и долговечность

Многие современные мосты выполнены из железобетона. Однако, когда сталь корродирует, эксплуатанты мостов сталкиваются с проблемой долговечности такой конструкции, ведь разрушение металла приводит к структурным разрушениям и дорогостоящему ремонту. Первое коммерческое строительство с использованием стеклопластика началось почти тридцать лет назад, но только теперь начинает развиваться (см. рисунок 3).

Мост через реку Нипигон, в Онтарио, Канада, доказал, что композиты могут быть вполне жизнеспособной альтернативой стали. В 2013 году Министерство Транспорта Онтарио (МТО) начало реализацию проекта замены существующего моста на два параллельных 4-х полосных пролета. Стоимость проект - 106 миллионов долларов. В результате появился первый вантовый мост с покрытием из сочетания стеклопластика и армированного бетона. Стеклопластик был изготовлен из винил эфирной смолы Е стекла, не содержащего бор/
